# СКРЫТЫЕ И ТРУДНОРАСПОЗНАВАЕМЫЕ ДЕФЕКТЫ В БЫТОВОЙ ВИДЕОТЕХНИКЕ

Юрий Петропавловский (г. Таганрог)

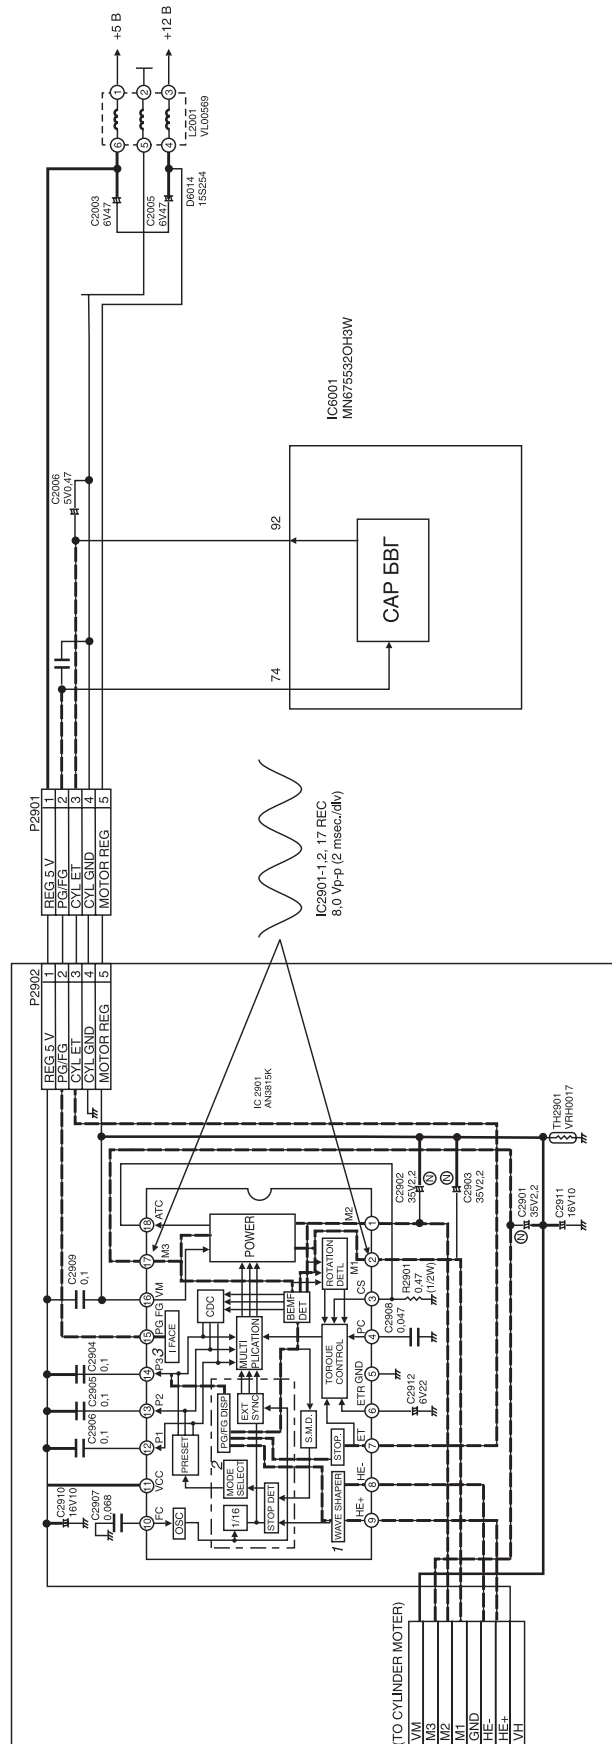
Рис. 1. Система авторегулирования БВГ видеомагнитофонов Panasonic

Для поиска «электрических» причин неисправности нужно иметь достаточно четкое представление о функционировании системы авторегулирования БВГ. На рисунке 1 приведена схема электропривода двигателя БВГ и некоторые элементы САР видеомагнитофона Panasonic-NV-HS800 (схема в моделях HS1000, AG-4700 аналогична). Задача САР БВГ – поддержание с высокой точностью скорости вращения БВГ ( $1500 \text{ мин}^{-1}$  в системах ПАЛ/СЕКАМ и  $1800 \text{ мин}^{-1}$  в системе НТСЦ) и фазового положения видеоголовок таким образом, чтобы пространственно точки переключения видеоголовок находились в одном и том же месте (внизу иверху сигналаграммы на магнитной ленте). САР является аналого-цифровой системой с обратной связью, в качестве источника ОС использован индикаторный преобразователь Холла (ИПХ), закрепленный на плате статора двигателя БВГ (CYLINDER DRIVE C. B. A. VEX0126). На этой же плате установлены и все остальные элементы схемы электропривода, показанные на рисунке 1. Питание ИПХ (цепь VH) и малосигнальных узлов микросхемы IC2901 (выв.11) осуществляется от высокостабильного источника +5 В. Уровень пульсаций и шумов этой цепи нужно проверять в первую очередь – он не должен превышать единиц мВ. При наличии больших пульсаций необходимо заменить оксидные конденсаторы в блоке питания на позициях C1126 ( $1800 \text{ мкФ} \times 10 \text{ В}$ ), C1130 ( $1000 \text{ мкФ} \times 10 \text{ В}$ ), C1136 ( $220 \text{ мкФ} \times 16 \text{ В}$ ). Следует отметить, что в рассматриваемой модели напряжение +5 В (REG 5V) формирует линейный стабилизатор на микросхеме

В двигателе БВГ нет отдельного датчика скорости вращения, поэтому для получения сигнала FG (Frequency Generator) используются импульсы самоиндукции с обмоток двигателя. Сигнал ОС фазового канала от ИПХ (HE+, HE-) через выводы 8,9 микросхемы IC2901 поступает на дифференциальный усилитель 1 (см. рис. 1), в сумматоре 2 усиленный сигнал PG (Pulse Generator) смешивается с сигналом FG и через формирователь 3, вывод 15 микросхемы IC2901, контакт 2 разъемов P2902, P2001 поступает на вывод 74 центрального микропроцессора IC6001 типа MN6755320H3W. CAP, находящаяся в составе микропроцессора реализована в цифровом виде, ее выходной управляющий сигнал CYL ET (CYLINDER ERROR TORQUE) с вывода 92 микропроцессора через контакты 3 разъемов P2001, P2901 поступает на вывод 7 микросхемы IC2901. Сигнал PG/FG представляет собой импульсную последовательность, с длительностью импульсов 2,2 мкс, размахом 2,5 В и частотой следования в установившемся режиме 150 Гц (180 Гц в НТСЦ). Каждый 6-й импульс имеет размах 5 В – это и есть сигнал PG, который выделяется амплитудным селектором. Сигнал CYL ET представляет собой постоянное напряжение величиной немного более 2,5 В. Скорость вращения БВГ прямо пропорциональна этому напряжению, а крутизна регулировочной характеристики очень высока – при напряжении ровно 2,5 В двигатель останавливается. Конденсатором пропорционально интегрирующей цепи CAP служит C2006, его необходимо проверить в первую очередь (в рассматриваемом случае он и оказался «виновником» неисправности), затем следует проверить (путем замены) C2912. Если дефект не устраняется – необходимо заменить микросхему AN3815K. Следует отметить, что эти микросхемы и их функциональные эквиваленты AN3814K крайне редко выходят из строя.
